Naturschutzgroßvorhaben "Ostrügensche Boddenlandschaft" Biotopersteinrichtende Maßnahmen

Kerngebiet:	IV/4e - Feuchtgebiet nördlich Kluptow	lfd. Nummer: 33
Maßnahme:	Kluptow Stau

Kerngebiet: IV/4e - Feuchtgebiet nördlich Kluptow
Maßnahme: Kluptow Staue

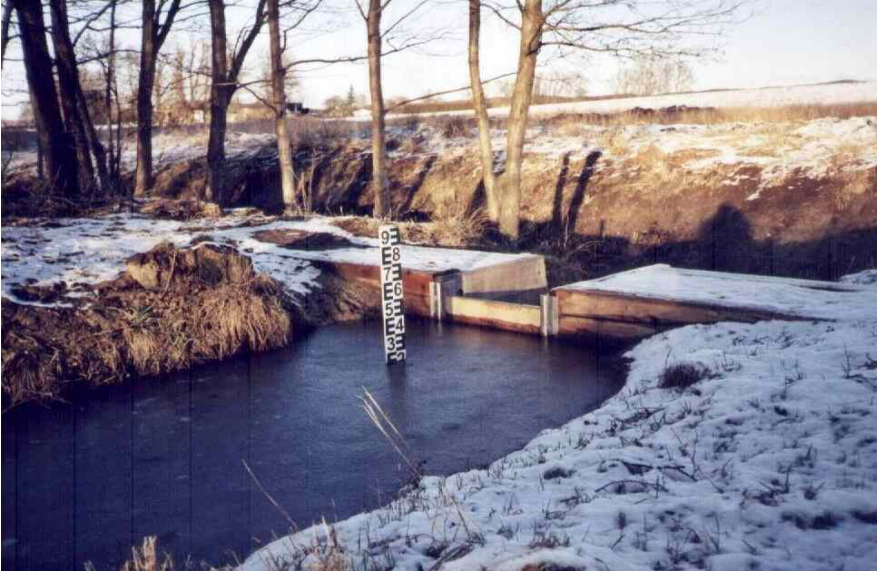
neu errichteter Stau 2003

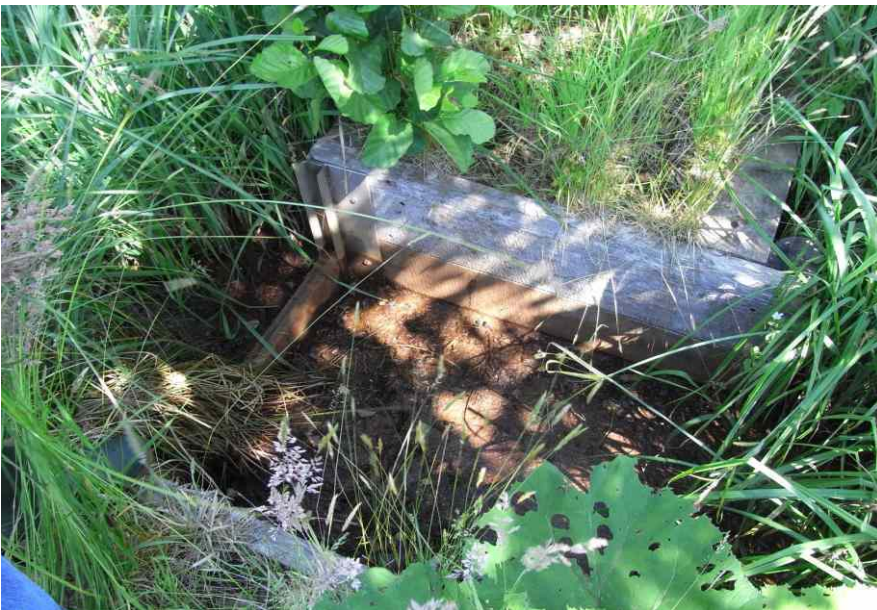
der Stau fügt sich gut in die Umgebung ein (Foto 2008)

Folgemaßnahmen: Die letzte Begehung durch den LPV erfolgte 2008. Die Stau waren weitgehend intakt und funktionsfähig. Allerdings mussten 2 Staubretter ersetzt werden.
